## ПУБЛИЧНОЕ АКЦИОНЕРНОЕ ОБЩЕСТВО «ХЕРСОНСКИЙ СУДОСТРОИТЕЛЬНЫЙ ЗАВОД»

Прошу Вас рассмотреть возможность выполнить ремонтные работы с применением сварки по устранению замечаний экспертных обследований следующих порталных кранов:

Портальный кран КПМ-30 «Кировец» год выпуска 1969, зав.№3939, инв.№2444690 (прилагается схема расположения дефектов, повреждений и отказов).

крана «КПМ 30», рег. № 5088  
(тип, модель)

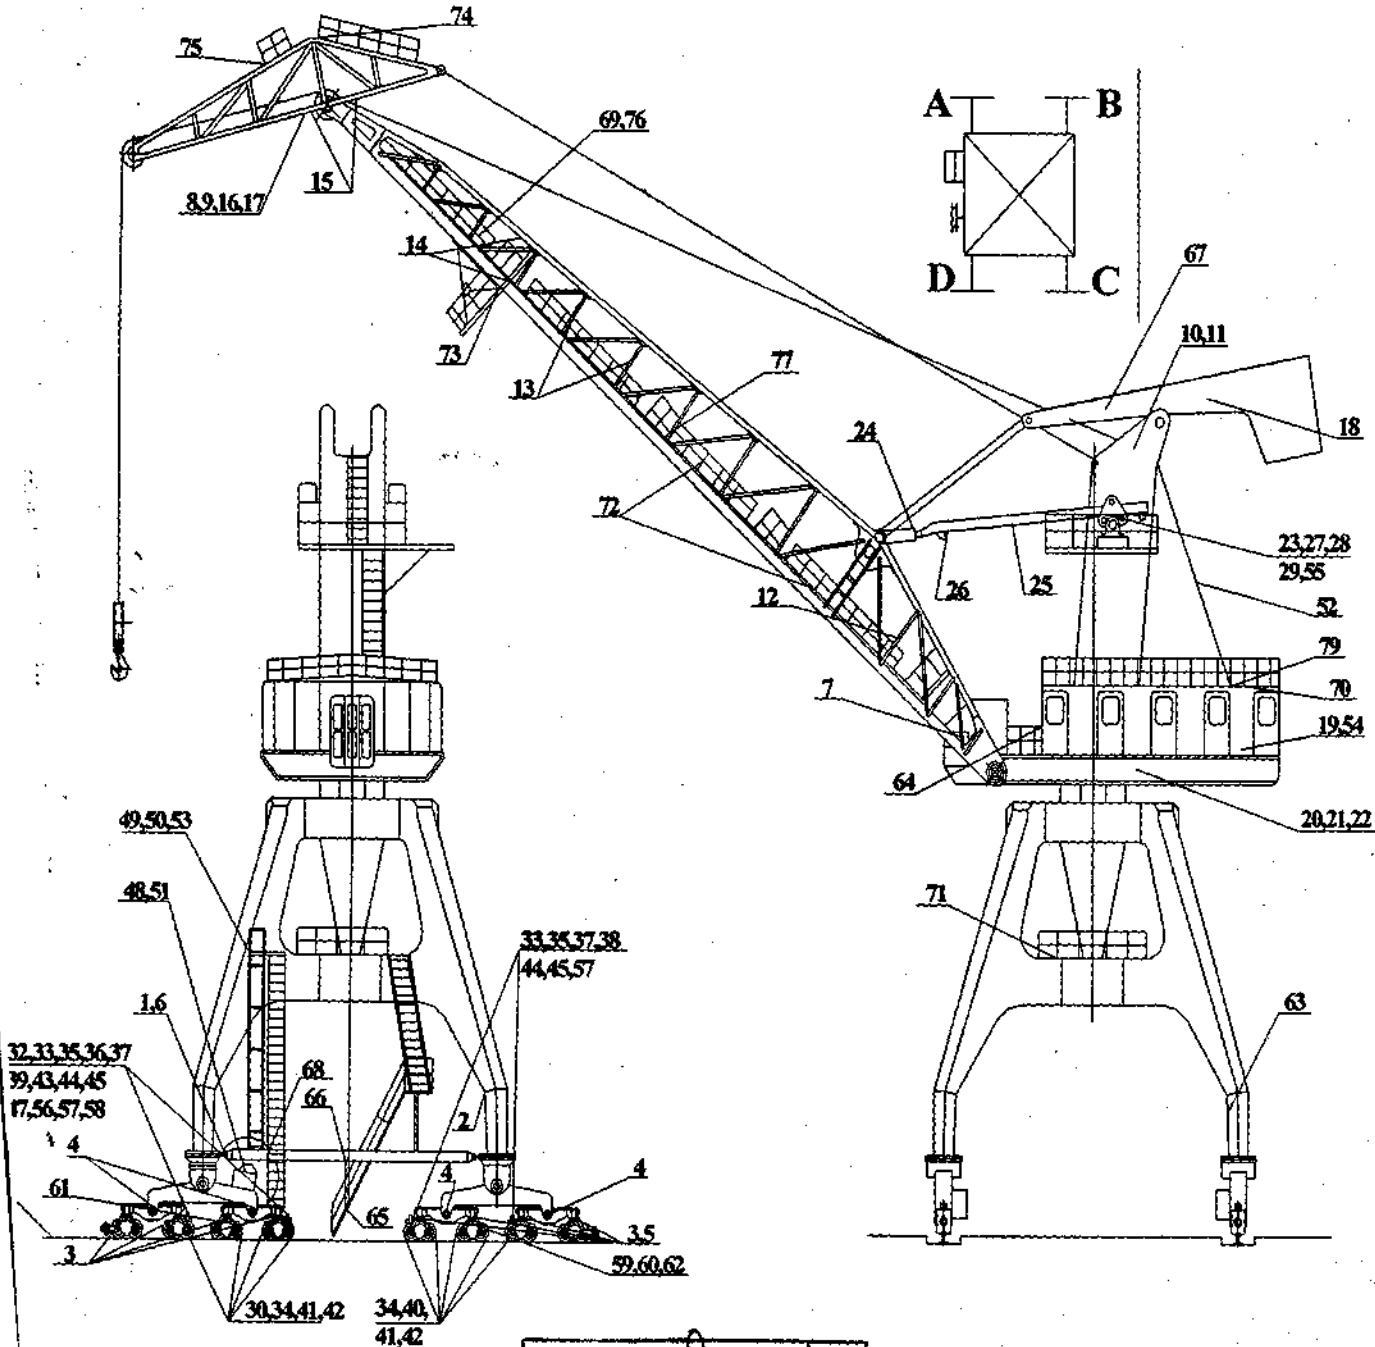
СХЕМА

1. Местная деформация,  $L=200\text{мм}$  при  $f=20\text{мм}$ , полки правого раскоса передней плоскости стрелы в первой клетке вверх от корней (пункт №7).

2. Местная деформация,  $L=200\text{мм}$  при  $F=50\text{мм}$ , полки раскоса задней плоскости хобота под шарниром хобот стрела (пункт №8).
3. Скопление продуктов коррозии и сквозное коррозионное повреждение стенок и полок продольных балок хобота в карманах под шарнирами «хобот-стрела» составляет 20-30% начальной толщины металла (пункт №9).

4. Коррозионное повреждение в нижней части проушин отклоняющихся блоков грузовых канатов на оголовке колонны составляет 20-30% начальной толщины металла (пункт №10).

5. Коррозионное повреждение в нижней части внутренней стенки кронштейна левого шарнира «коромысло подвижного противовеса-колонна» в районе отклоняющихся блоков ОГП составляет до 30% начальной толщины металла (пункт №11).

6. Щелевая распирающая коррозия с отгибом кромок до  $b=2,0\text{мм}$ , косынок переднего крепления правого раскоса и заднего крепления левого раскоса поперечного набора стрелы во 2-й клетке вверх от корней (пункт №12).

7. Щелевая распирающая коррозия с отгибом кромок  $b=2,0-3,0\text{мм}$ , косынок крепления раскосов поперечного набора на уровне 7-ой и 8-ой снизу поперечных стяжек стрелы (пункт №13).

8. Щелевая распирающая коррозия с отгибом кромок до  $b=5,0\text{мм}$ , косынок крепления левого раскоса передней плоскости стрелы и правого раскоса задней плоскости стрелы в нижней их части на уровне площадки обслуживания концевых блоков хобота (пункт №14).

9. Щелевая распирающая коррозия с отгибом кромок до  $b=5,0\text{мм}$ , косынок соединения раскосов задней плоскости хобота в 1-й клетке вниз и 1-й клетке вверх от шарниров «хобот-стрела» (пункт №15).

10. Щелевая распирающая коррозия с отгибом кромок до  $b=5,0\text{мм}$ , внутренних и наружных стяжек стоек хобота в районе шарнира «хобот-стрела» (пункт №16).

11. Щелевая распирающая коррозия с отгибом кромок  $b=8,0-9,0\text{мм}$ , в креплении стоек и в соединении частей балок задней плоскости хобота в районе шарнира «хобот-стрела» (пункт №17).

12. Трещины (2шт.),  $L_{1.2}=20-100\text{мм}$ , сварных швов по месту ремонта крепления "зубчатого полотна к нижней полке правой рейки в районе 36-го зуба (пункт №25).

13. Трещины (2шт.),  $L_{1.2}=300-500\text{мм}$ , сварных швов приварки зубчатых полотен к нижним полкам реек механизма в передней их части (пункт №26).

14. Неудовлетворительное состояние наружного трапа на стреле:
  - деформация леерного ограждения трапа в нижней его части;
  - деформация трапа;
  - сквозное коррозионное повреждение трубы леерного ограждения наружного трапа на стреле в нижней его части (пункт №69).

15. Многочисленные щелевые распирающие коррозии с отгибом кромок до  $b=5,0\text{мм}$ , в креплении ступеней 1-го и 2-го трапов на стреле (пункт №72).
16. Щелевая распирающая коррозия с отгибом кромок  $b=5,0-6,0\text{мм}$ , кронштейна крепления площадки обслуживания концевых блоков хобота к главным поясам передней плоскости стрелы (пункт №73).

17. Щелевая распирающая коррозия с отгибом кромок  $b=2,0-4,0$ мм, в нижних креплениях стоек трапа на хоботе (пункт №74).

18. Щелевая распирающая коррозия с отгибом кромок  $b=3,0-6,0$ мм, кронштейна крепления переходной площадки на хоботе (пункт №75).

19. Щелевая распирающая коррозия с отгибом кромок до  $b=3,0$ мм, в верхнем креплении наружного трапа на стреле (пункт №76).

20. Щелевая распирающая коррозия с отгибом кромок  $b=2,0-5,0$ мм, в креплениях стоек леерного ограждения 2-й снизу переходной площадки на стреле (пункт №77).
